PROGRAM PRAC KONSERWATORSKICH

OLTARZ GŁÓWNY

KOŚCIÓŁ P.W. ŚW. JANA CHRZCICIELA

Biała 28, 98-332 Rząśnia

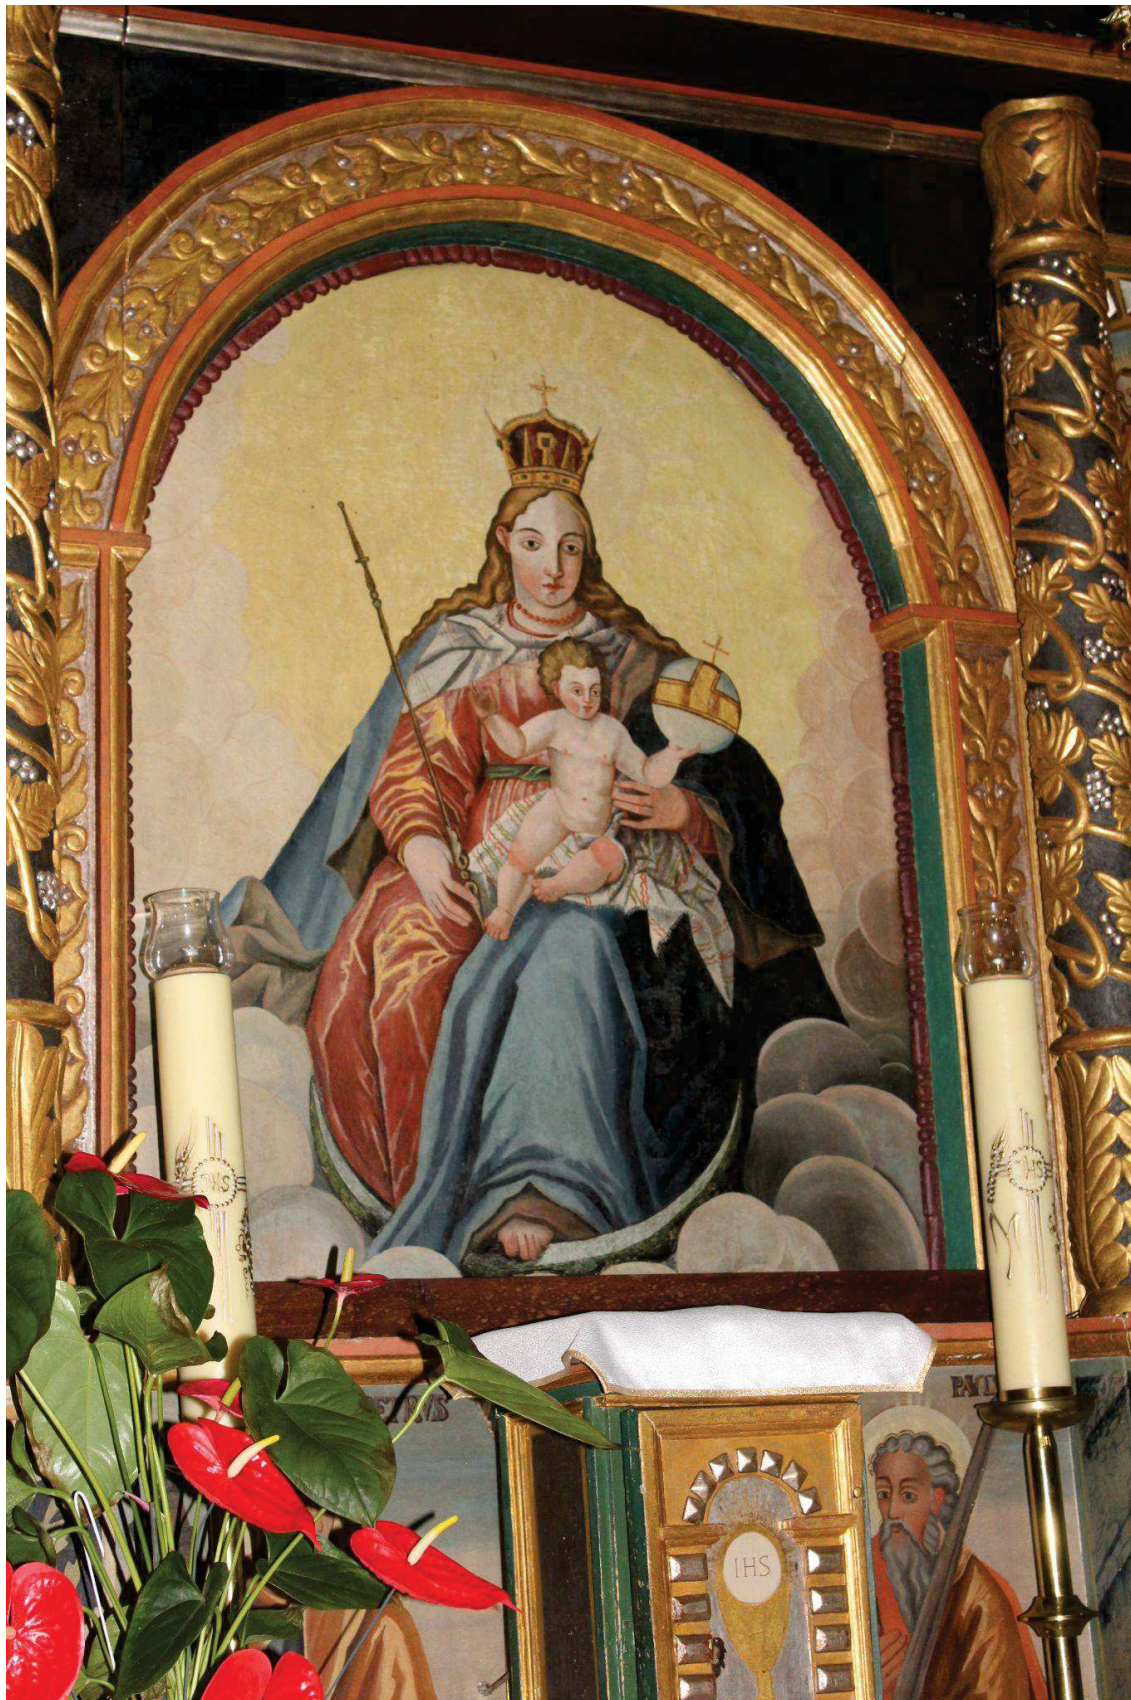
Obraz pokryty jest grubą warstwą brudu i kurzu. Płótno straciło naciąg. Warstwa malarska jest krucha i spękana. Siatka spękań jest nieregularna.

Fot. 3. Ołtarz główny z Kościoła p.w. Św. Jana Chrzciciela w Białej Szlacheckiej. Obraz Matka Boska z Dzieciątkiem. Przed konserwacją. Fot. M. Kwiatkowski 2017 r.

Obraz wymaga rozprostowania na stole niskociśnieniowym.
