**PROGRAM NA WYKONANIE BADAŃ ORAZ PRAC
KONSERWATORSKICH I RESTAURATORSKICH
ołtarza p.w. Ukrzyżowanie z kaplicy cmentarnej w Rzęśni**

Nazwa obiektu:	ołtarz p.w. <i>Ukrzyżowanie</i> z kaplicy cmentarnej w Rzęśni
Adres obiektu:	Rzęśnia, ul. Kościuszki 18, 98-332 Rzęśnia
Czas powstania:	pocz. XVII w.
Właściciel:	Parafia Rzym. – Kat. p.w. Św. Rocha w Rzęśni ul. Kościuszki 18, 98-332 Rzęśnia
Nr. Rej. Zab.:	B/157/1-2
Opr.:	Konserwator Dziej Sztuki mgr Maria Góralczyk ul. Belchatowska 16/17 42-200 Częstochowa

Rzęśnia 2021

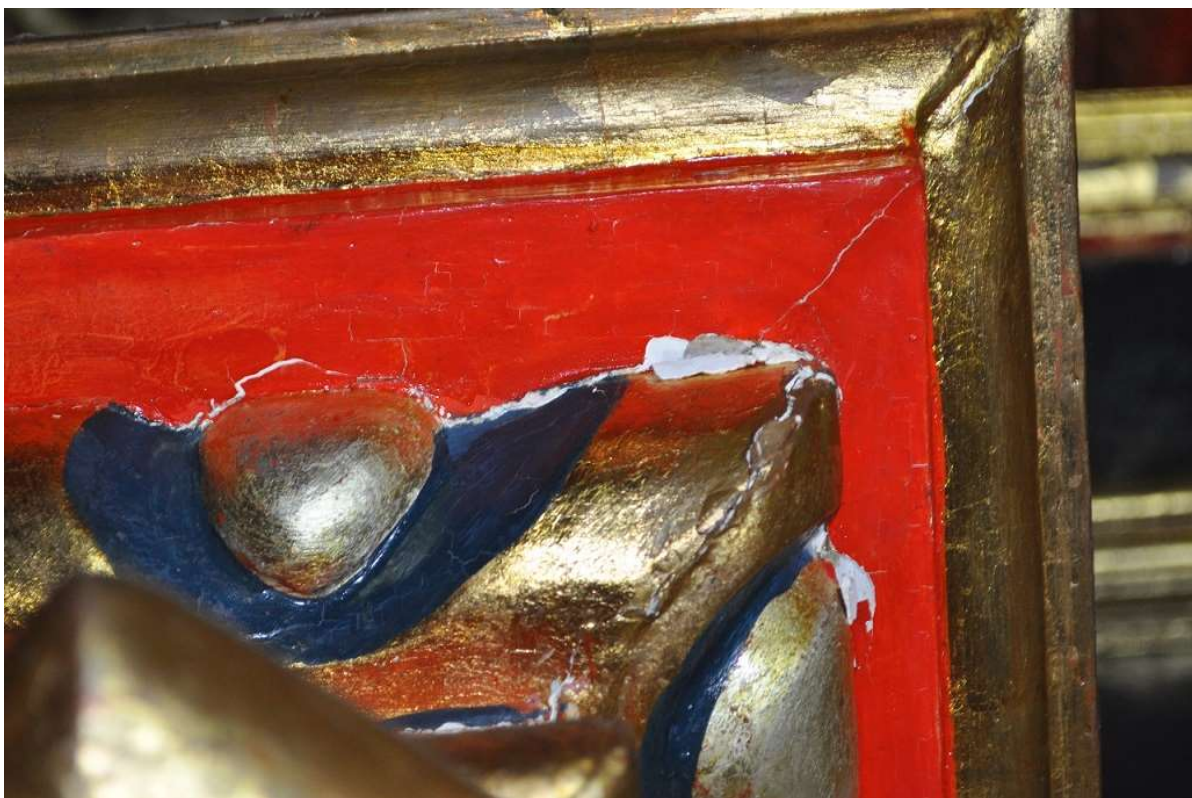
1. Rząśnia, ołtarz. Gruba warstwa gruntu, przemalowań i przezłocień pokrywa oryginał.

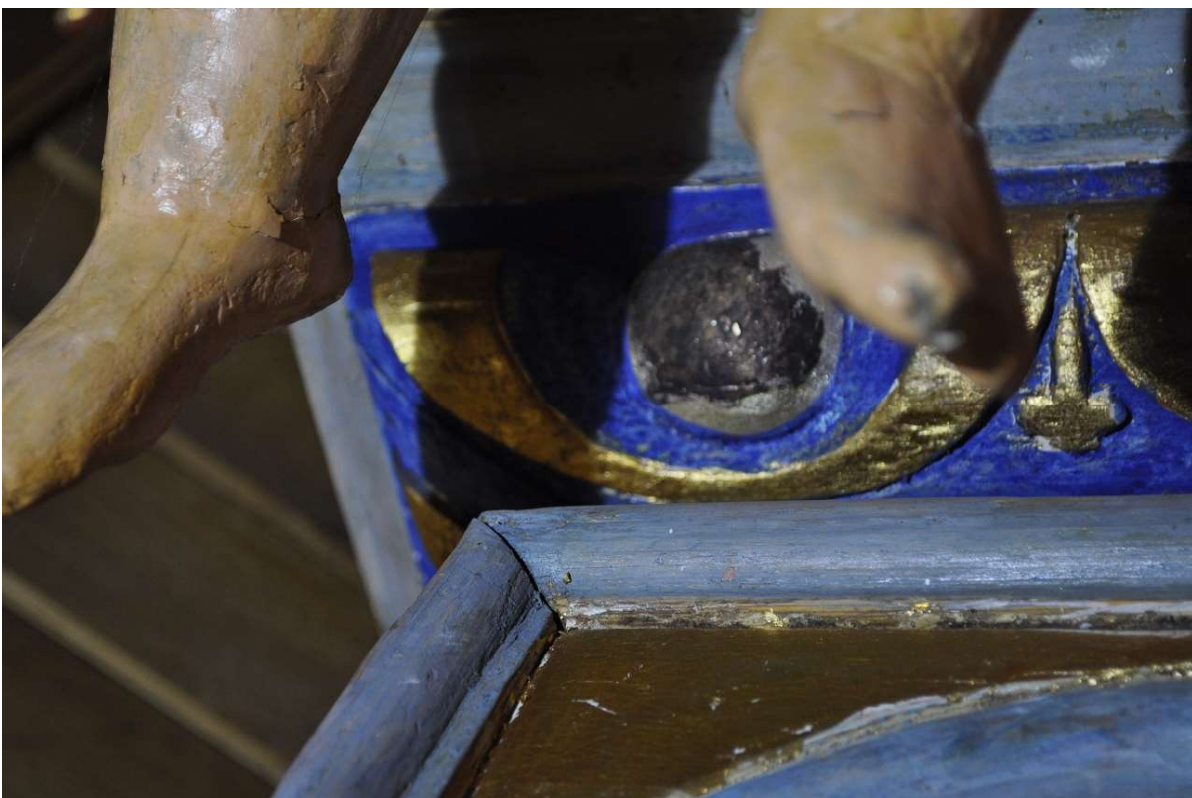
2. Odkrywka z zachowanym oryginalnym, pociemniałym srebrzeniem na wolim oczku.

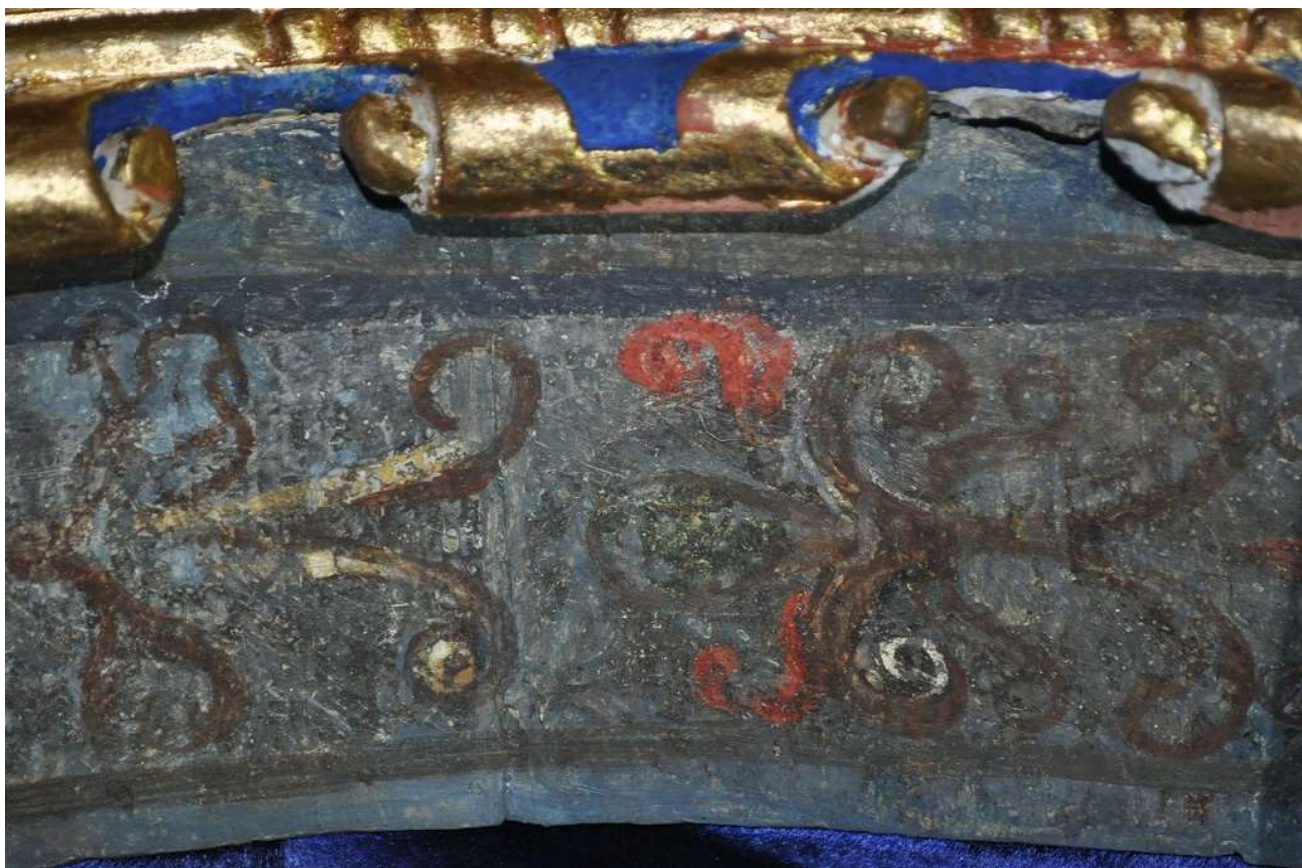
3. Zachowane oryginalne zdobienie ornamentalne pod przemalowaniem.

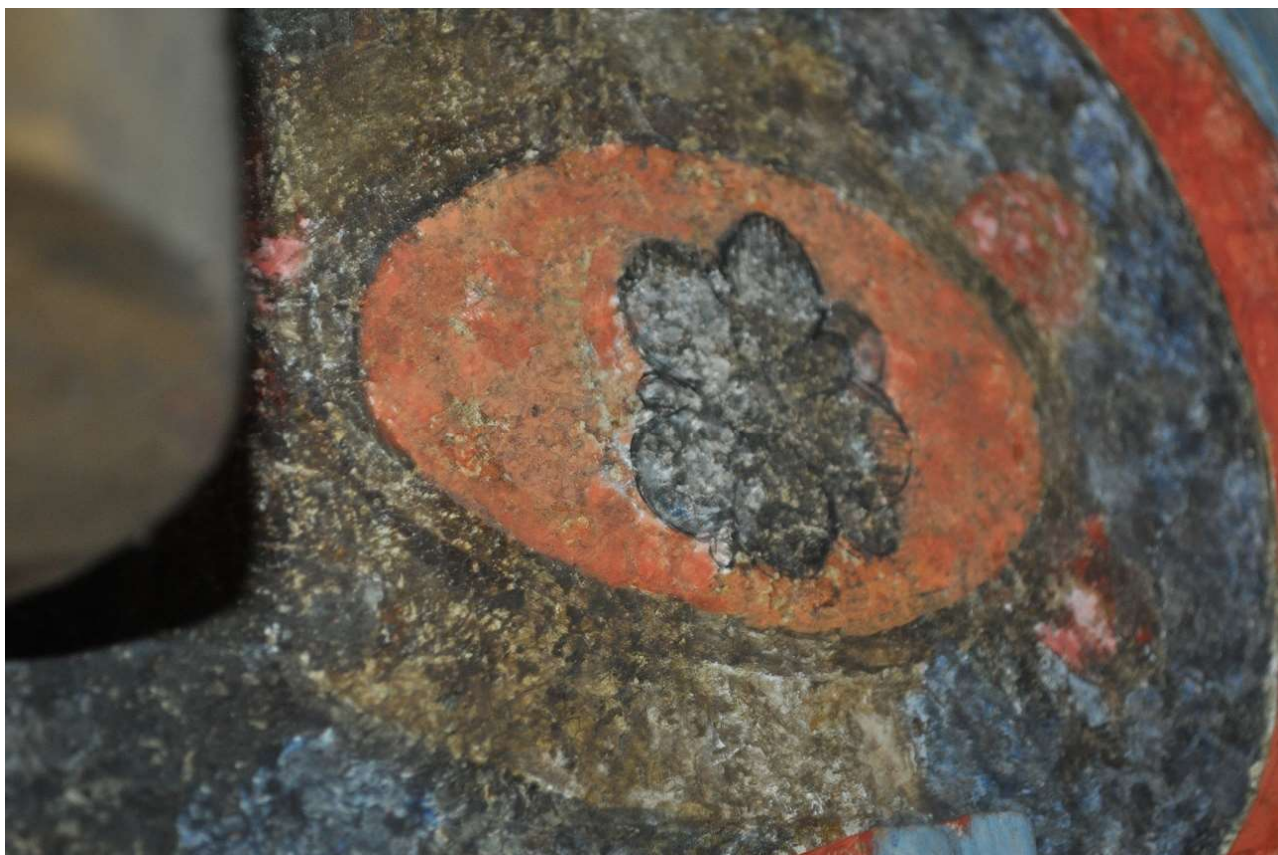
4. Przemalowania zachowanego ornamentu.

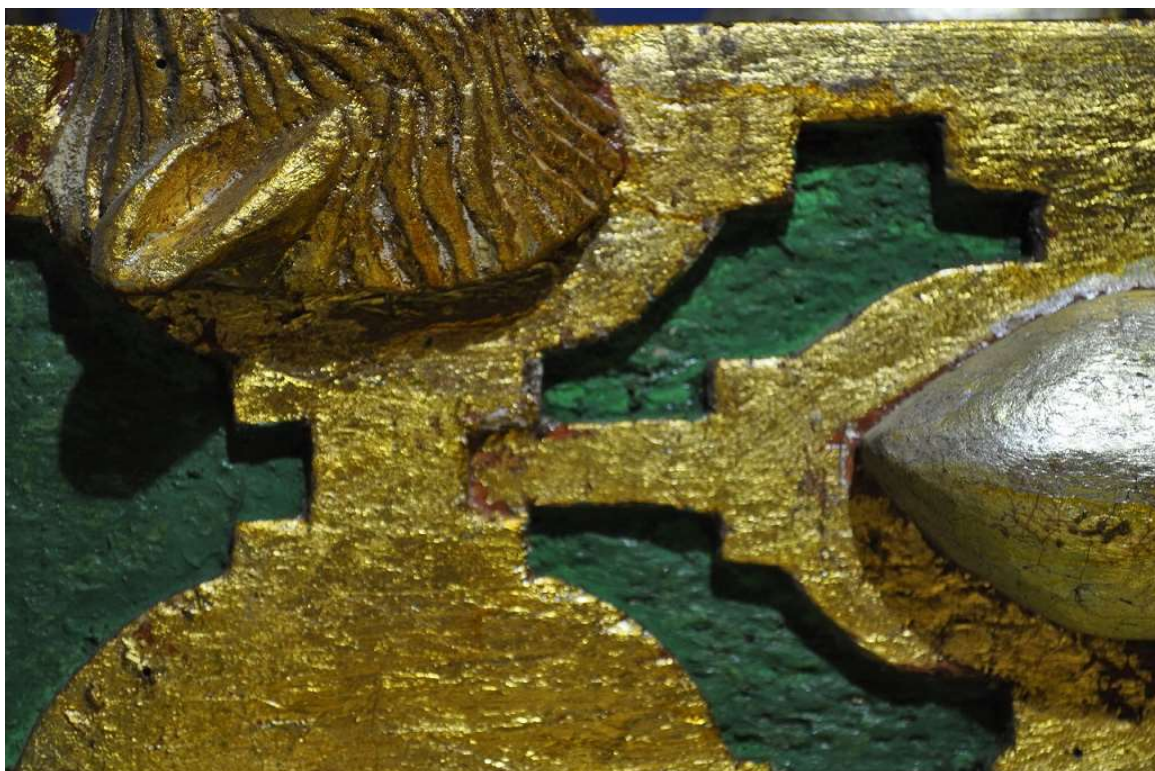
5. Nieudolne przezłocenia goldmetalem i przemalowania farbą olejną nie nawiązujące do oryginału.

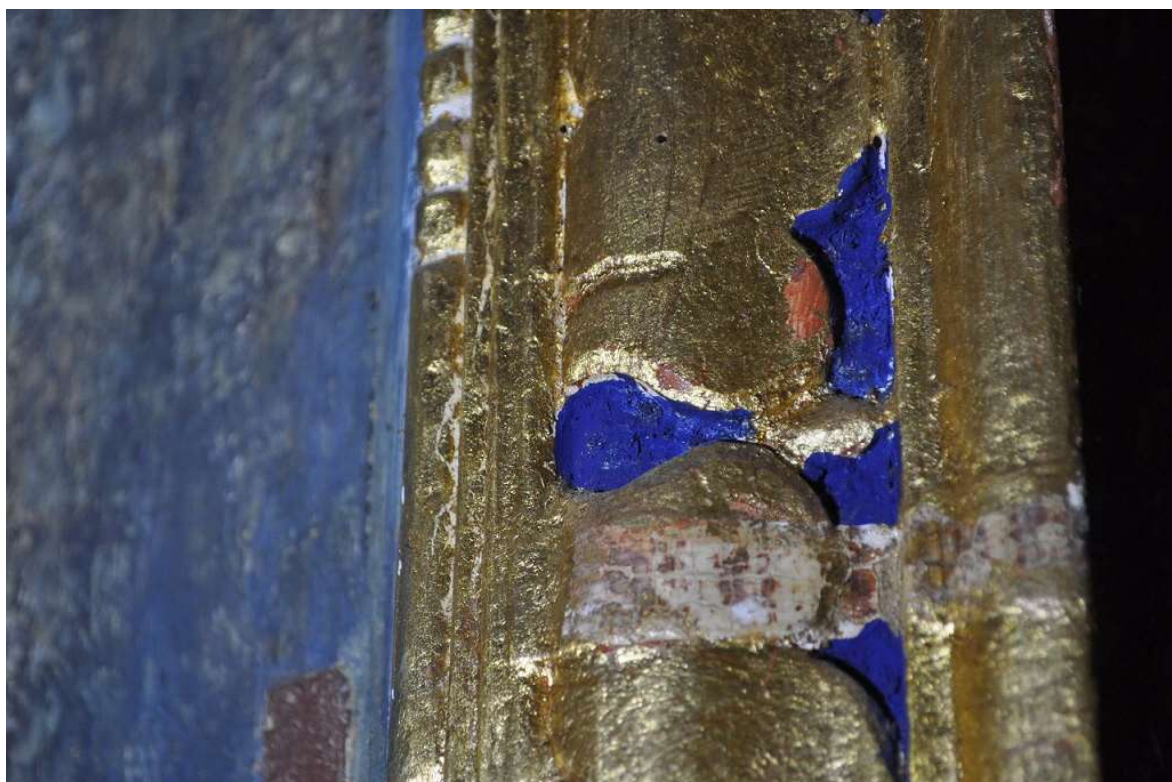
6. Oryginalna pozłota pod wtórnymi warstwami imitującymi złoto.

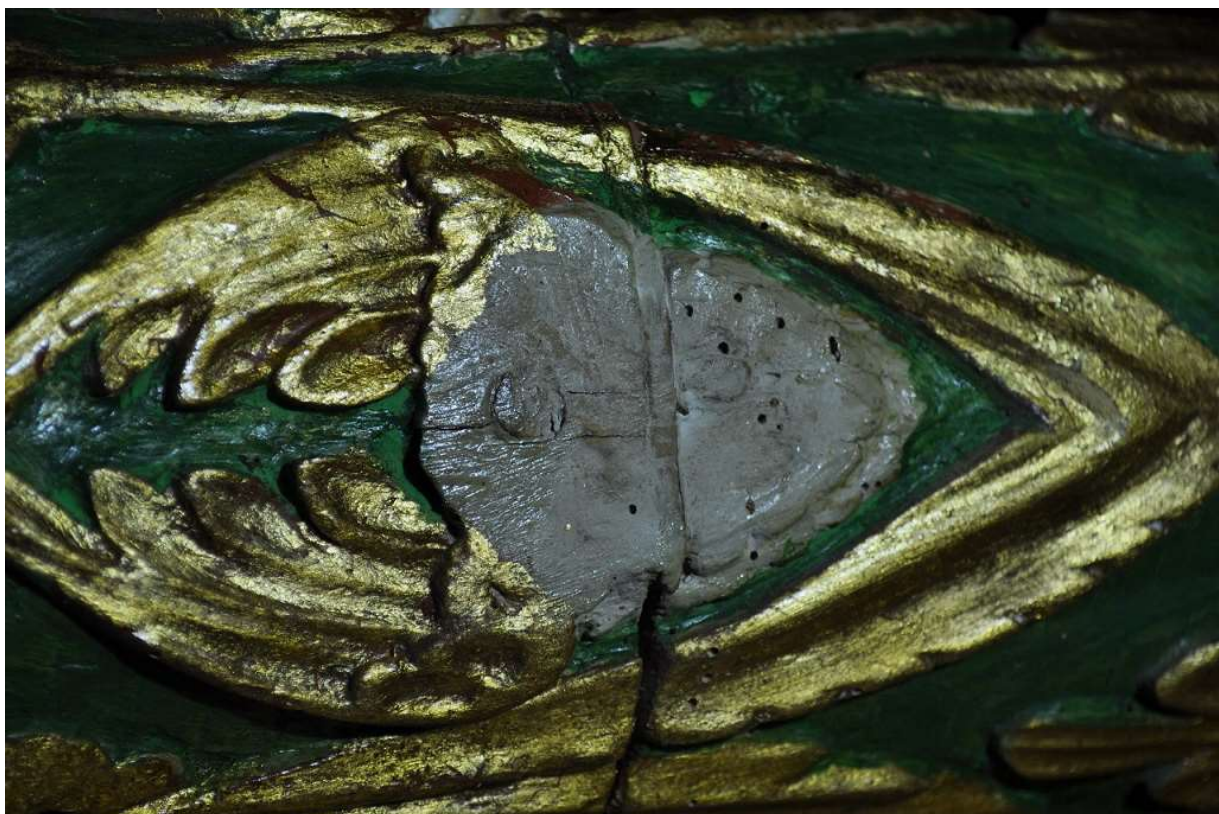
7. Utrącona główka aniołka uległa zagubieniu.

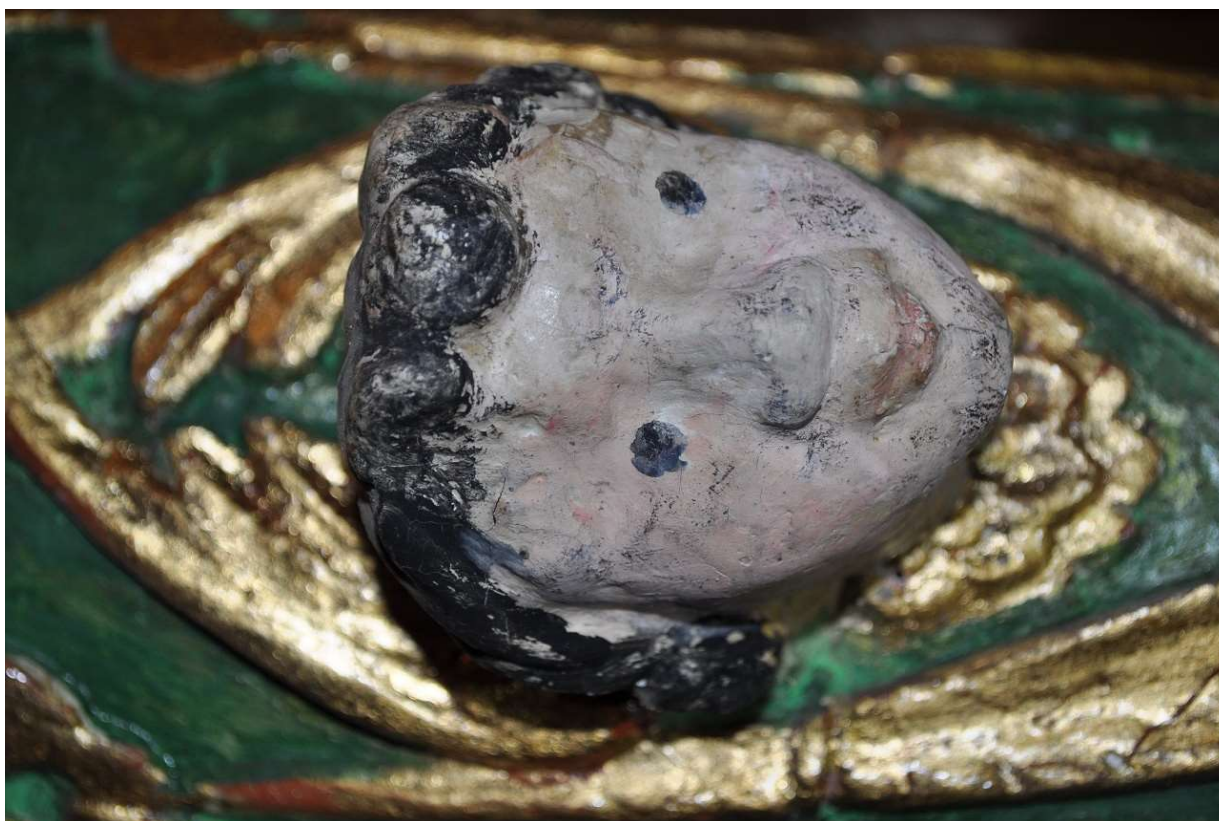
8. Główka aniołka przegruntowana i przemalowana, zdeformowany relief rzeźbiarski.

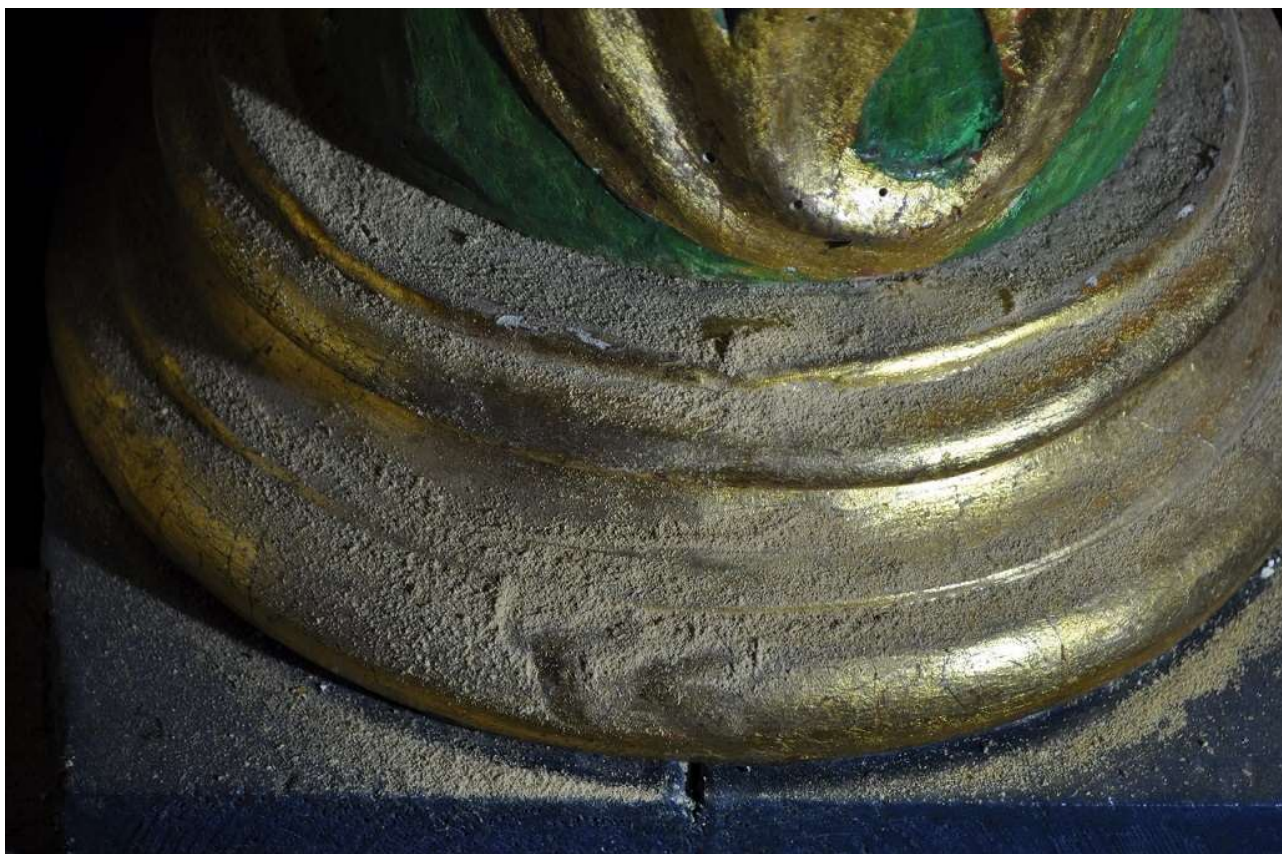
Niestabilne warunki wilgotnościowo-temperaturowe sprzyjały rozwojowi owadów, które spowodowały osłabienie mechaniczne drewna oraz naruszenie ciągłości struktury. O posuniętej dezintegracji drewna świadczą liczne otwory wylotowe po owadach, żerowiska larw owadzich oraz pokryta cała powierzchnia ołtarza od strony awersu i rewersu osypującą się mączką drzewną. Świadczy to o obecności czynnych owadów. W większości elementów rzeźbiarskich doszło do całkowitej dezintegracji drewna, które w postaci mączki utrzymuje się na warstwach gruntów i farb.

9. Powierzchnia ołtarza od strony awersu i rewersu pokryta mączką drzewną.

5. Usunięcie mączki drzewnej.
6. Dezynfekcja drewna – Preventol w alkoholu.
7. Impregnacja wzmacniająca w kąpeli impregnatu, przez iniekcję oraz pędzlowanie – Paraloid B-72 w toluenie / 12% roztwór/ z dodatkiem środka owadobójczego Xiren.

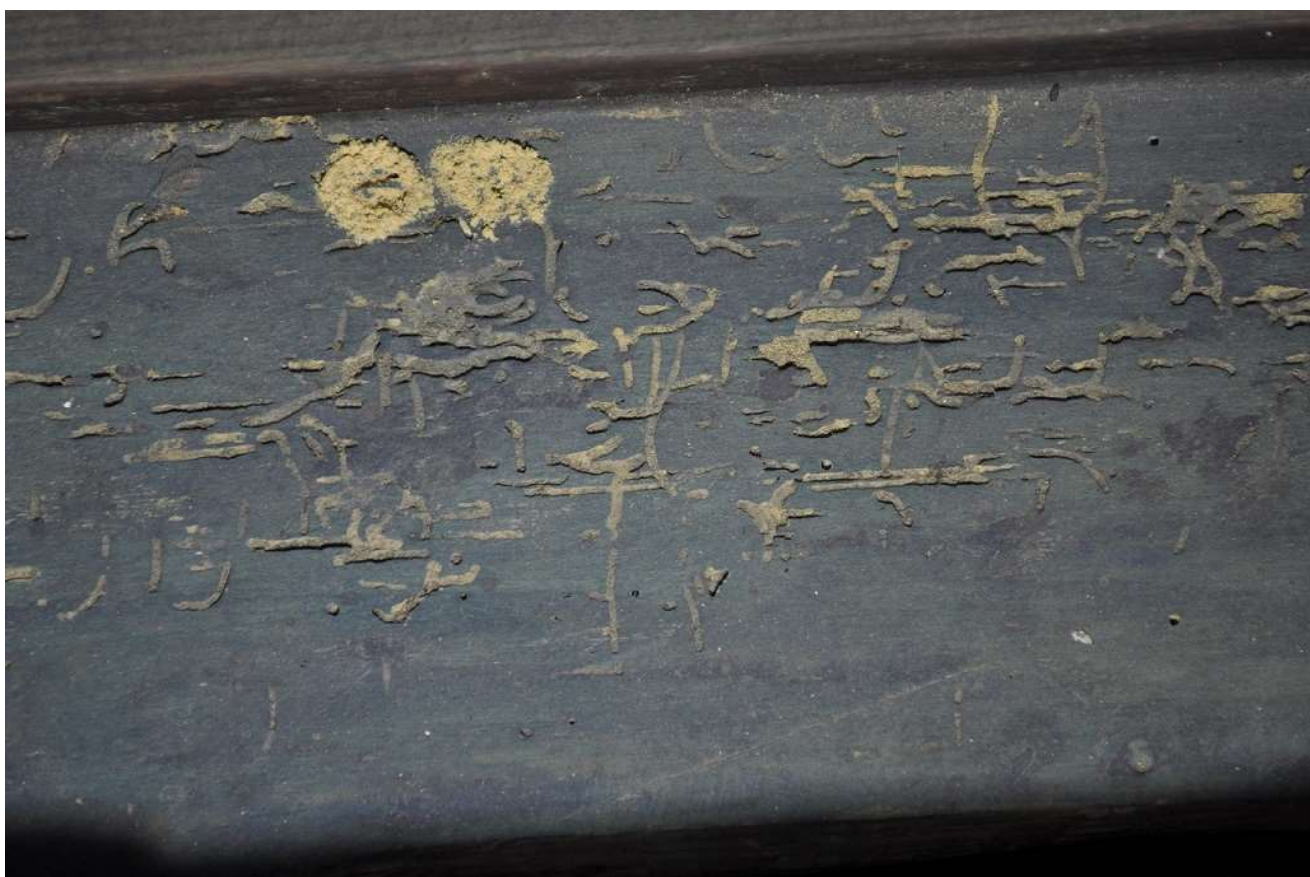
10. Ślady żerowisk owadów.

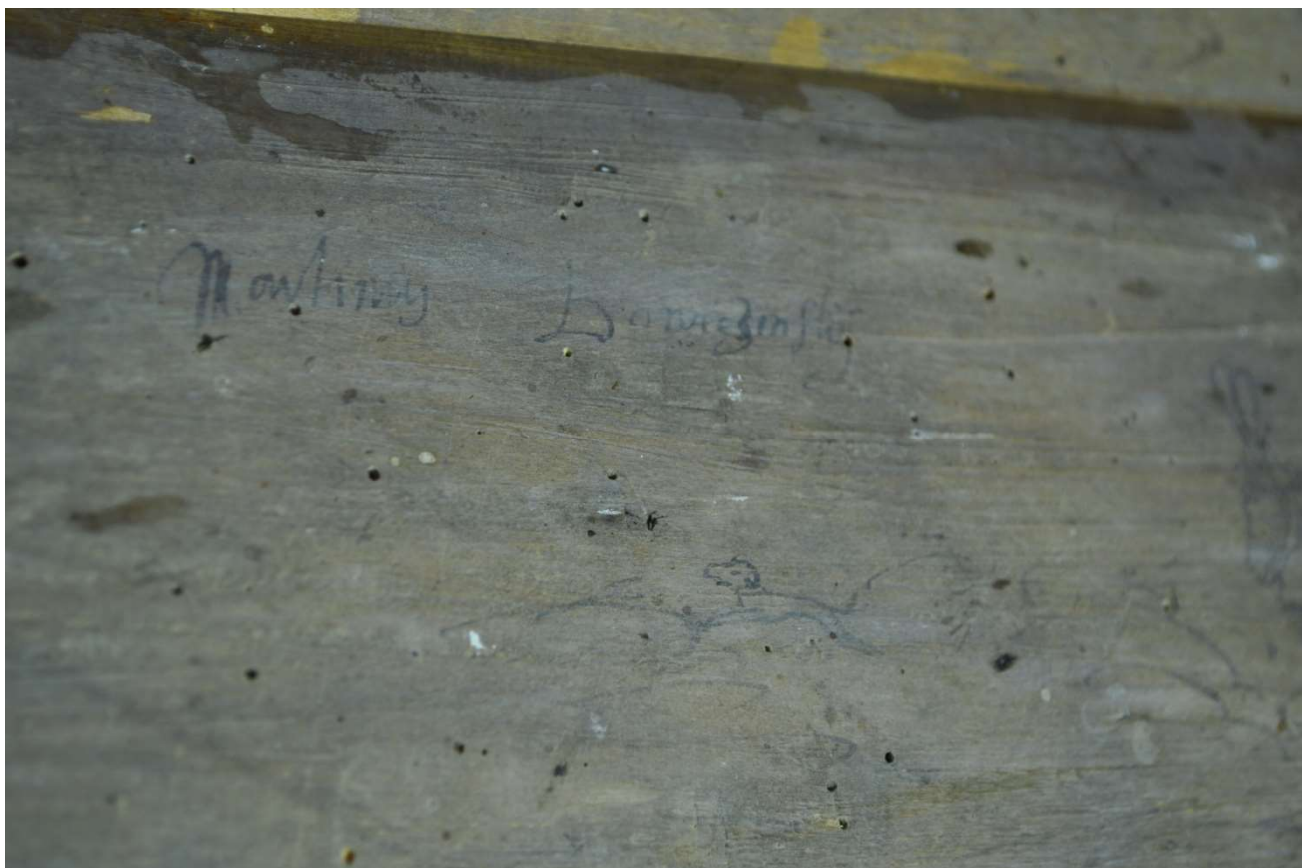
11. Inskrypcja oraz rysunek psa od strony rewersu ołtarza.

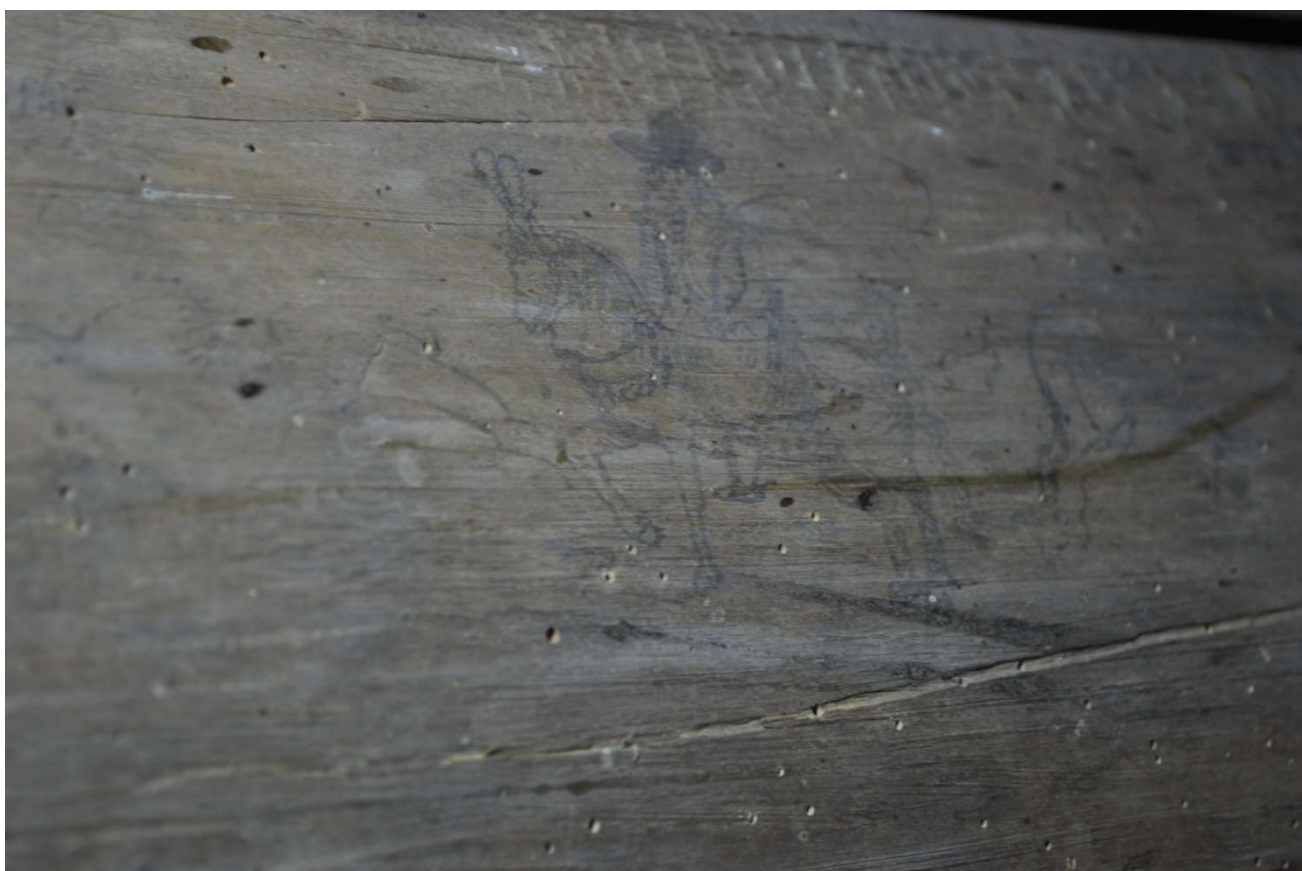
12. Rysunek jeźdźca na koniu od strony rewersu ołtarza.
