PROGRAM PRAC KONSERWATORSKICH

OLTARZ GŁÓWNY

KOŚCIÓŁ P.W. ŚW. JANA CHRZCICIELA

Biała 28, 98-332 Rząśnia

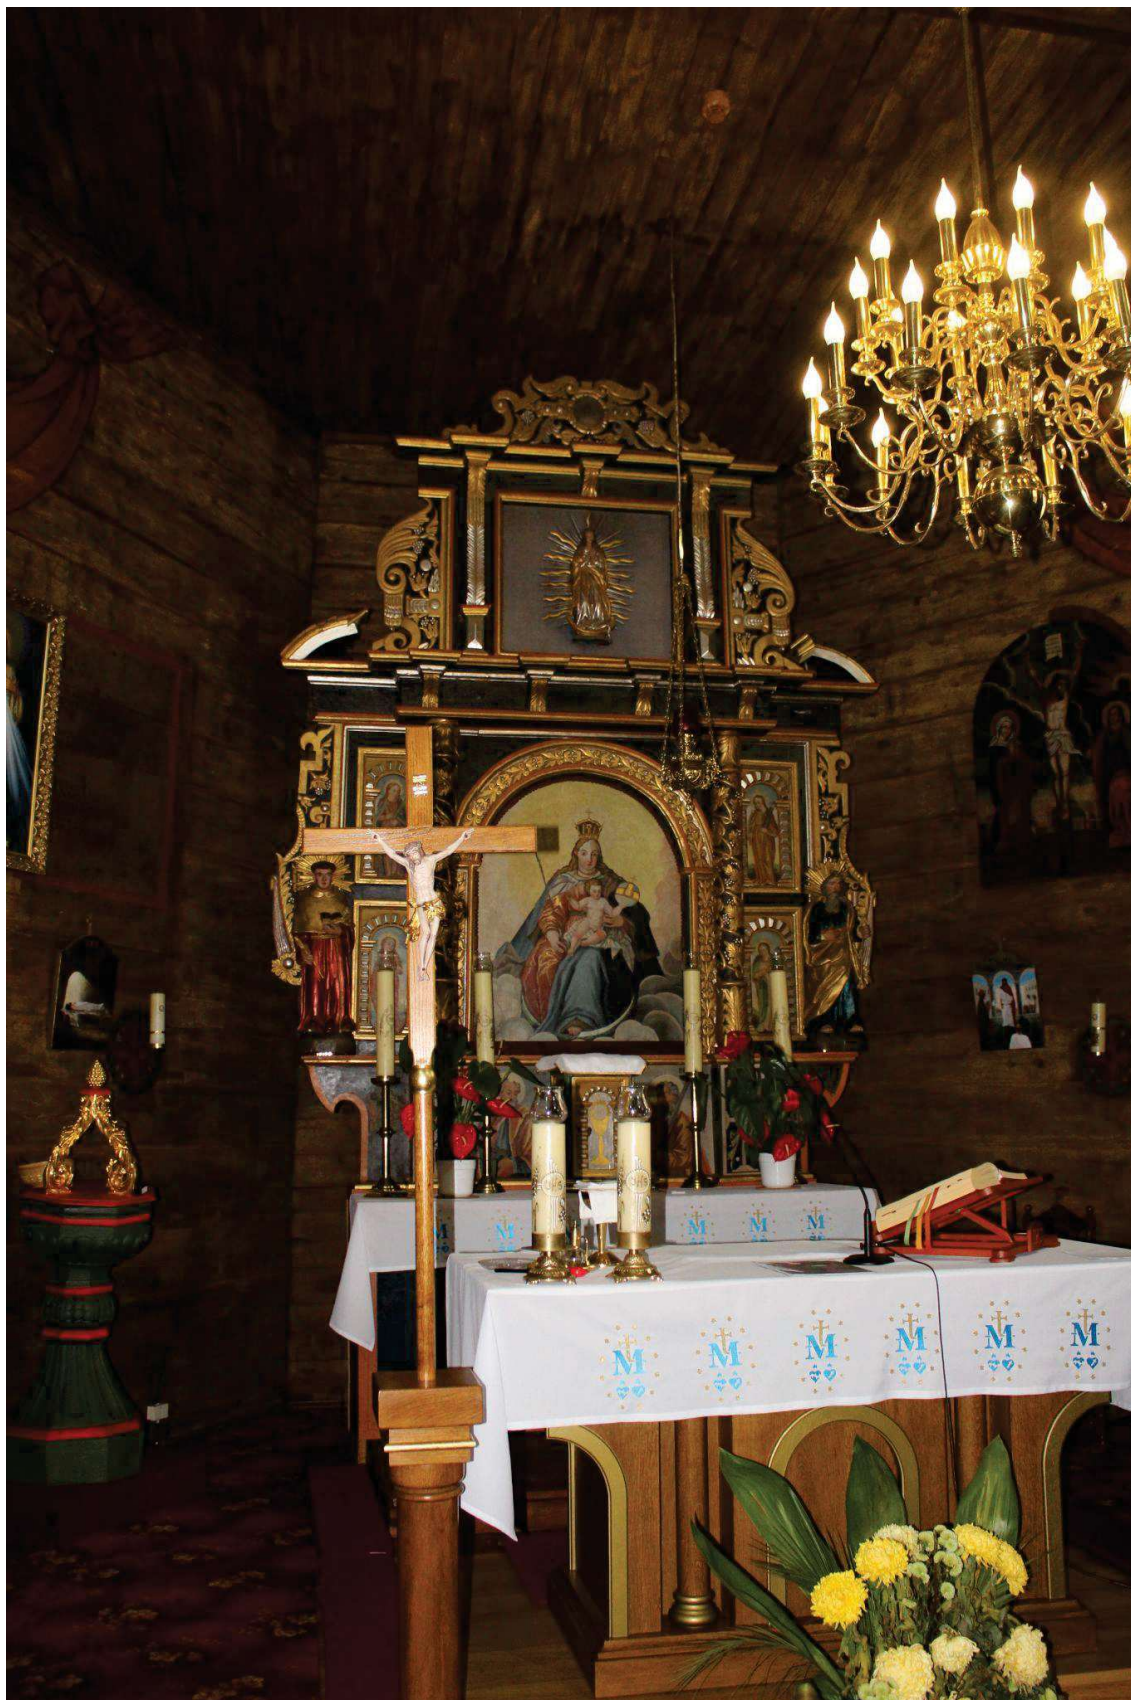
Mimo prac podjętych konserwatorskich wykonanych na wysokim poziomie technicznym i artystycznym w latach 1982-84 ołtarz wymaga interwencji.

Stan zachowania ołtarza od strony konstrukcyjnej nie jest zadowalający. Ołtarz jest uszkodzony przez drewnojady, jego architektura uległa naruszeniu. Przez lata drewno rozeschło się, wymaga sklejeń, flekowań, wykonania dodatkowych wzmocnień. W konstrukcji ołtarza dają się zauważyć pęknięcia drewna, o różnej szerokości. Mensa również jest w złym stanie.

Fot. 2. Ołtarz główny z Kościoła p.w. Św. Jana Chrzciciela w Białej Szlacheckiej. Przed konserwacją.
Fot. M. Kwiatkowski 2017 r.

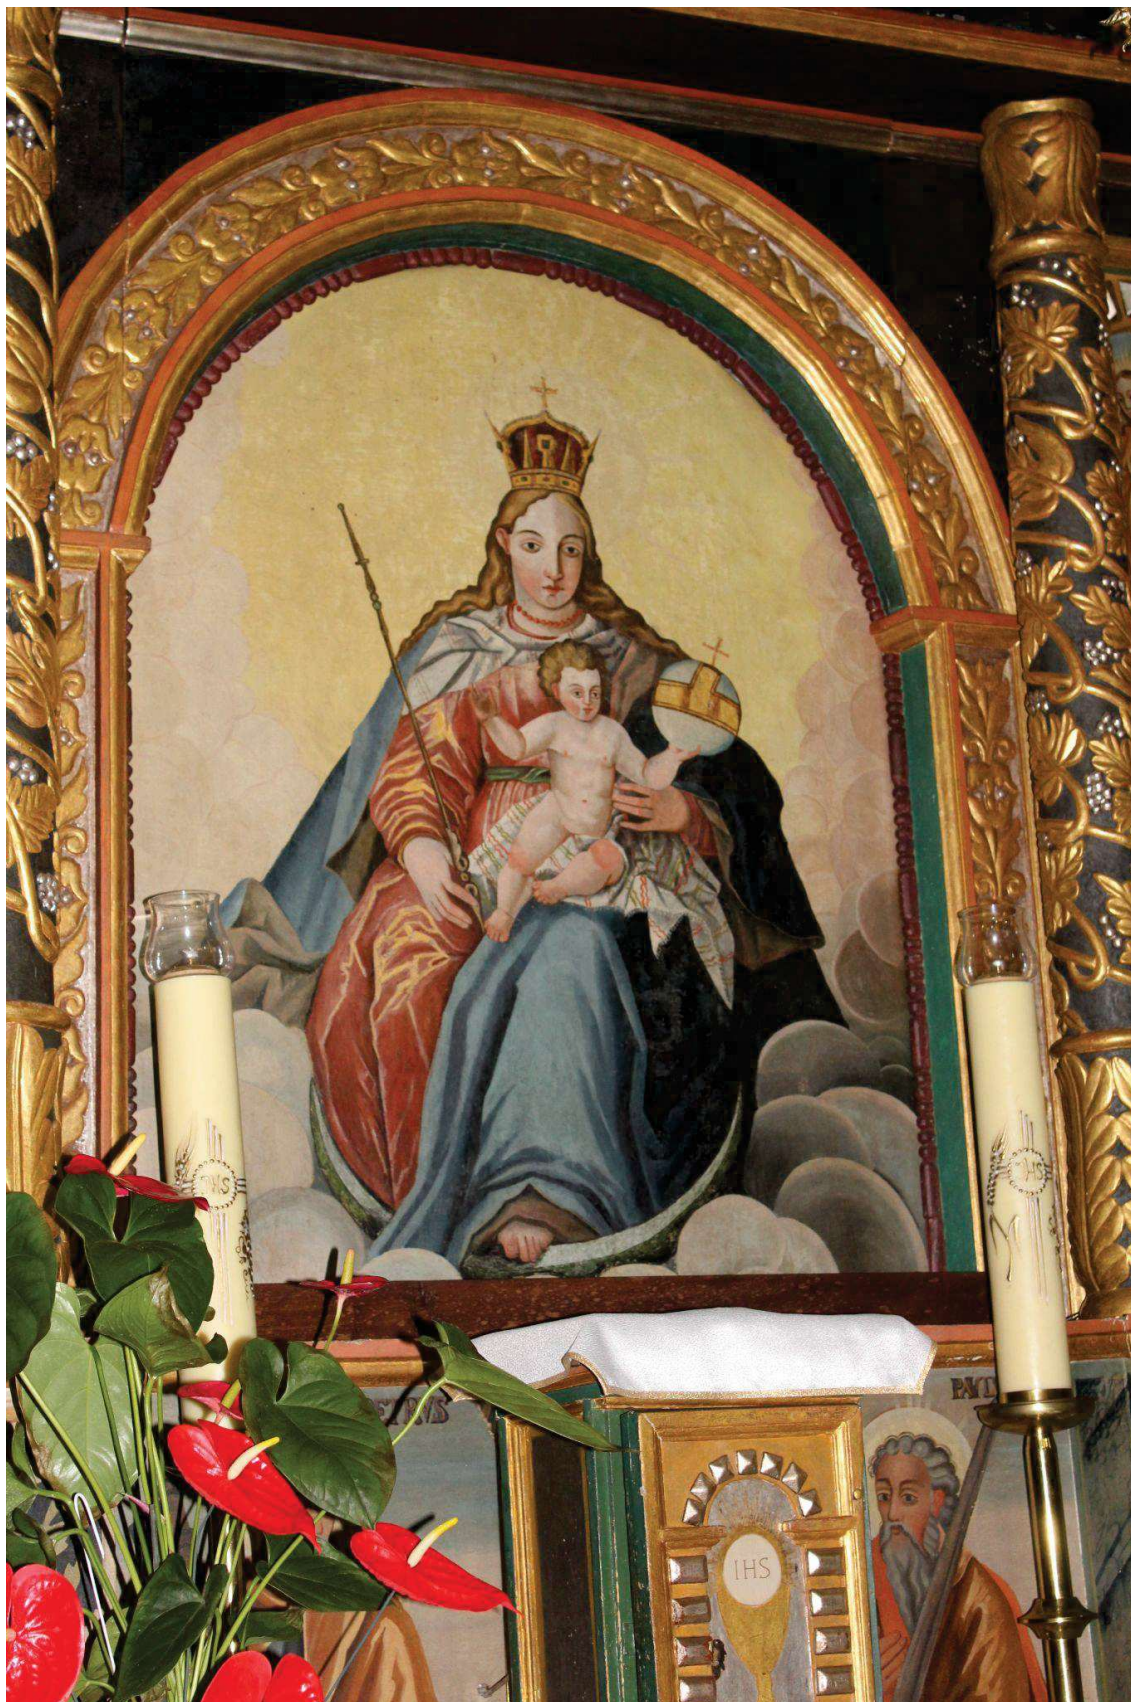
Obraz pokryty jest grubą warstwą brudu i kurzu. Płótno straciło naciąg. Warstwa malarska jest krucha i spękana. Siatka spękań jest nieregularna.

Werniks jest pożółkły. Podczas poprzedniej konserwacji w latach 80-tych od obrazu odjęto koszulkę. Wykonano wtedy następujące prace: usunięcie pożółkłego werniksu, przemalowań tła, zniszczonego, drewnianego podobrazia, zdublowanie na nowe płótno, kitowanie ubytków zaprawy i warstwy malarskiej, punktowanie.

Fot. 3. Ołtarz główny z Kościoła p.w. Św. Jana Chrzciciela w Białej Szlacheckiej. Obraz Matka Boska z Dzieciątkiem. Przed konserwacją. Fot. M. Kwiatkowski 2017 r.

Obraz wymaga rozprostowania na stole niskociśnieniowym.

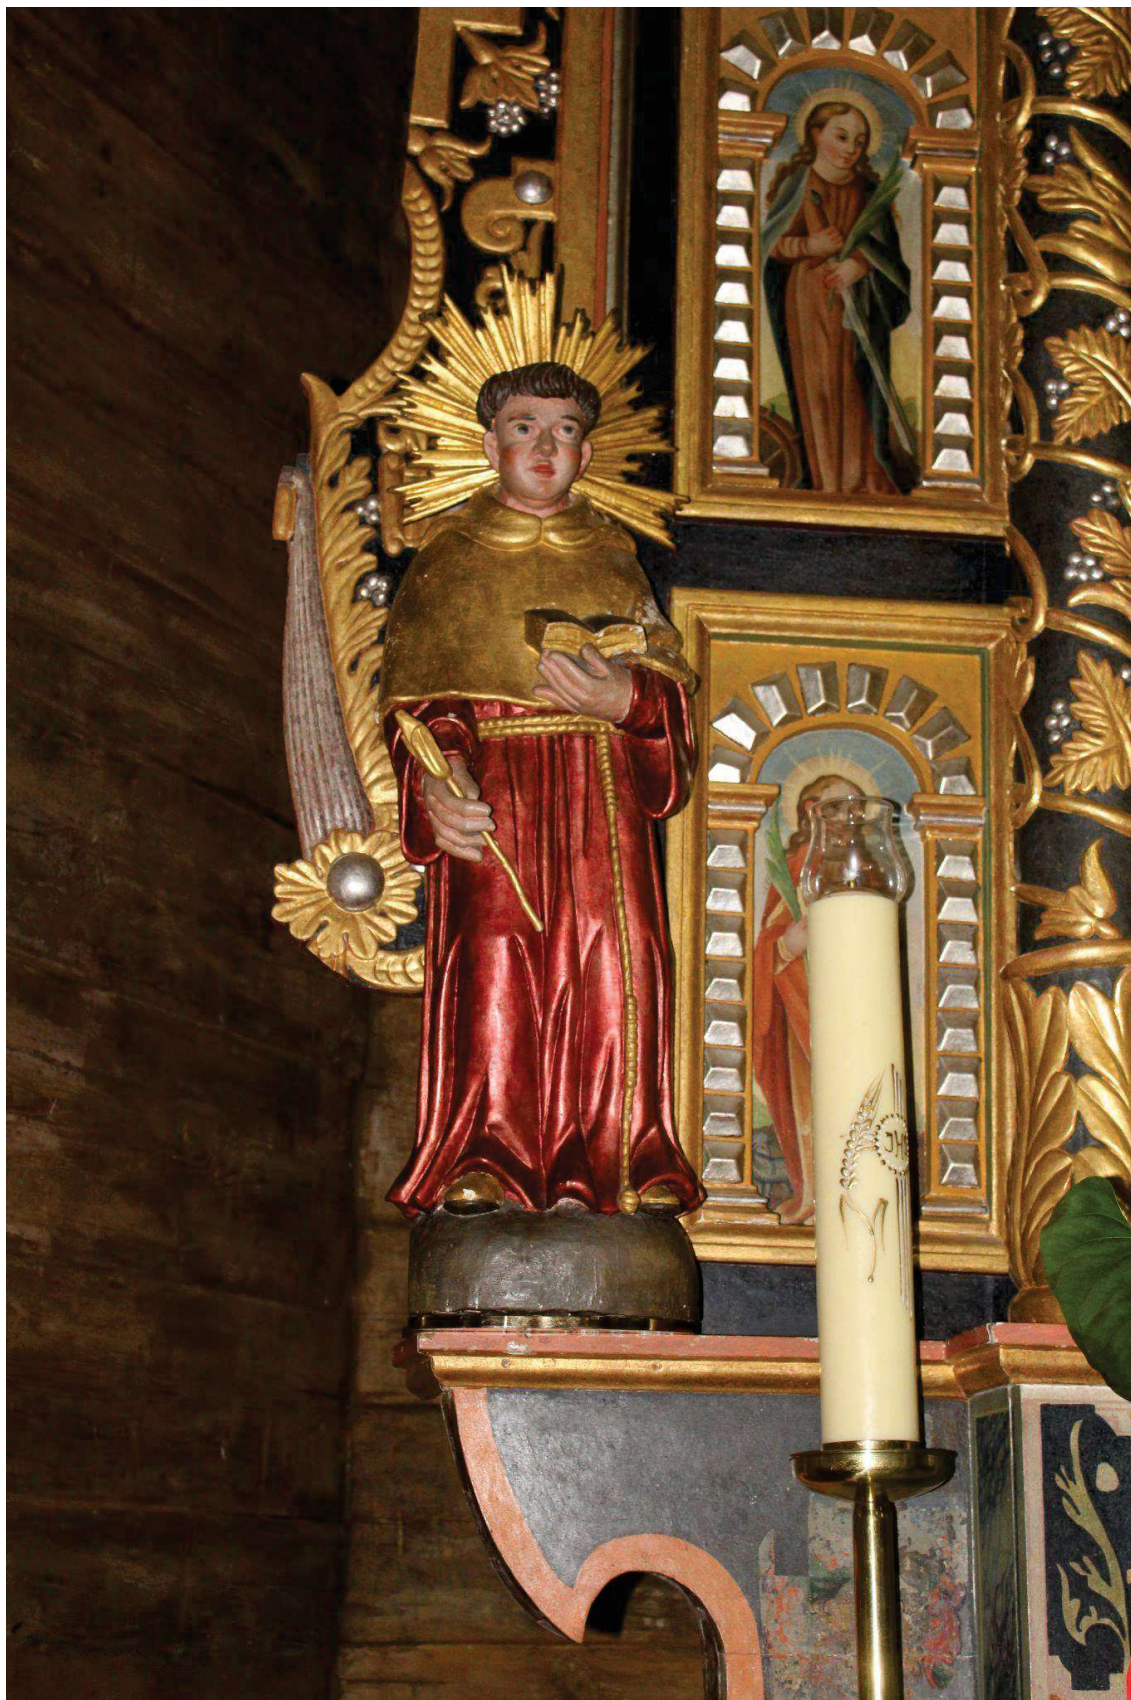
Fot. 4. Rzeźba z ołtarza głównego z Kościoła p.w. Św. Jana Chrzciciela w Białej Szlacheckiej. Przed konserwacją. Fot. M. Kwiatkowski 2017 r.

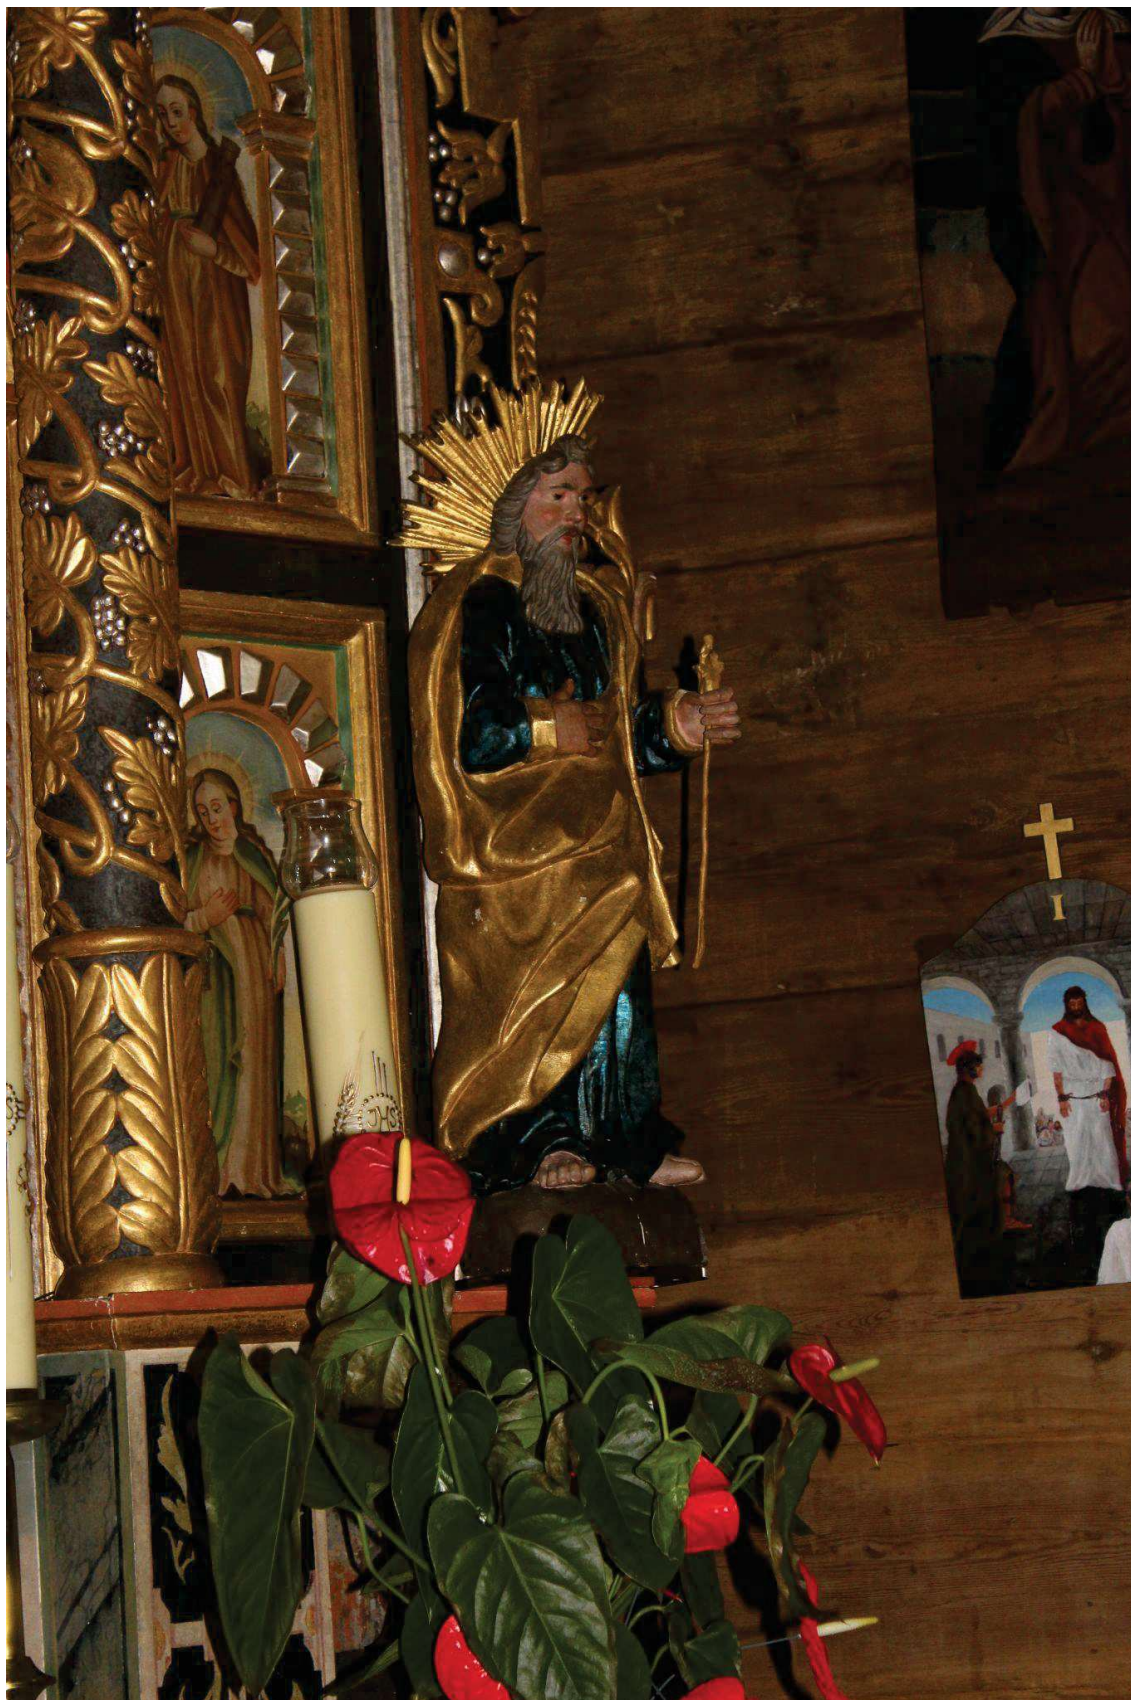
Fot. 5. Rzeźba z ołtarza głównego z Kościoła p.w. Św. Jana Chrzciciela w Białej Szlacheckiej. Przed konserwacją. Widoczne ubytki warstwy malarskiej, złocień. Fot. M. Kwiatkowski 2017 r.

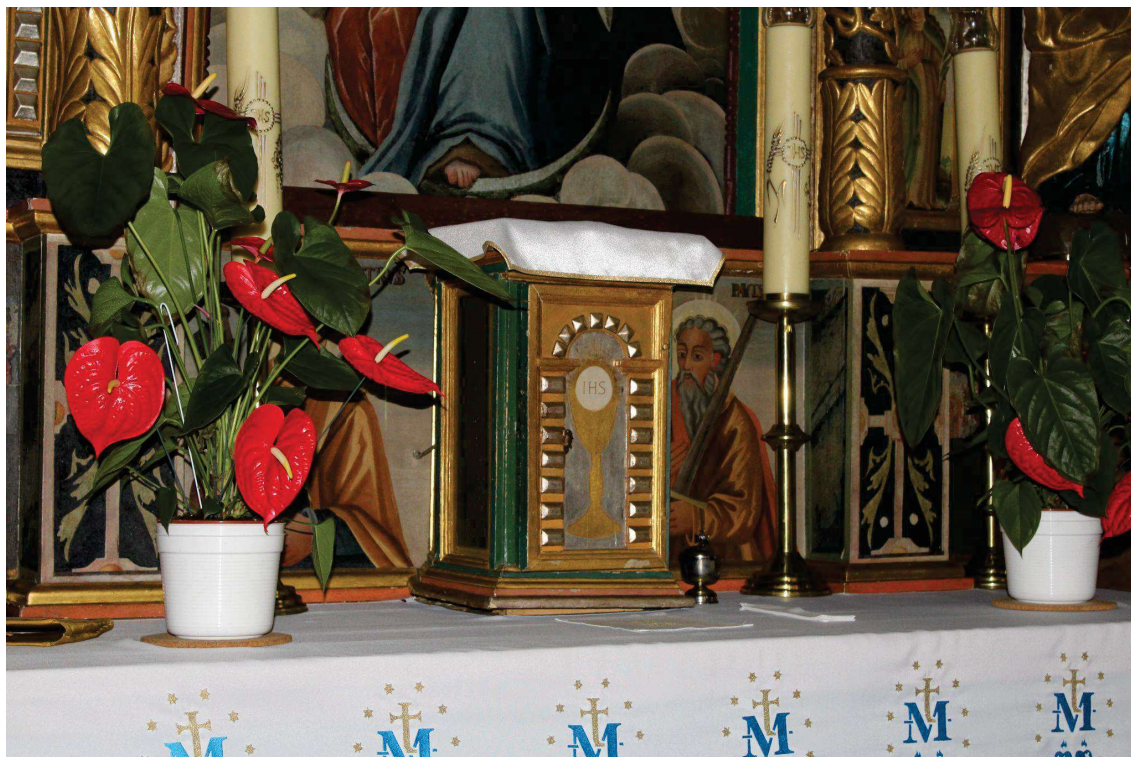
Fot. 6. Tabernakulum z ołtarza głównego z Kościoła p.w. Św. Jana Chrzciciela w Białej Szlacheckiej. Przed konserwacją. Fot. M. Kwiatkowski 2017 r.

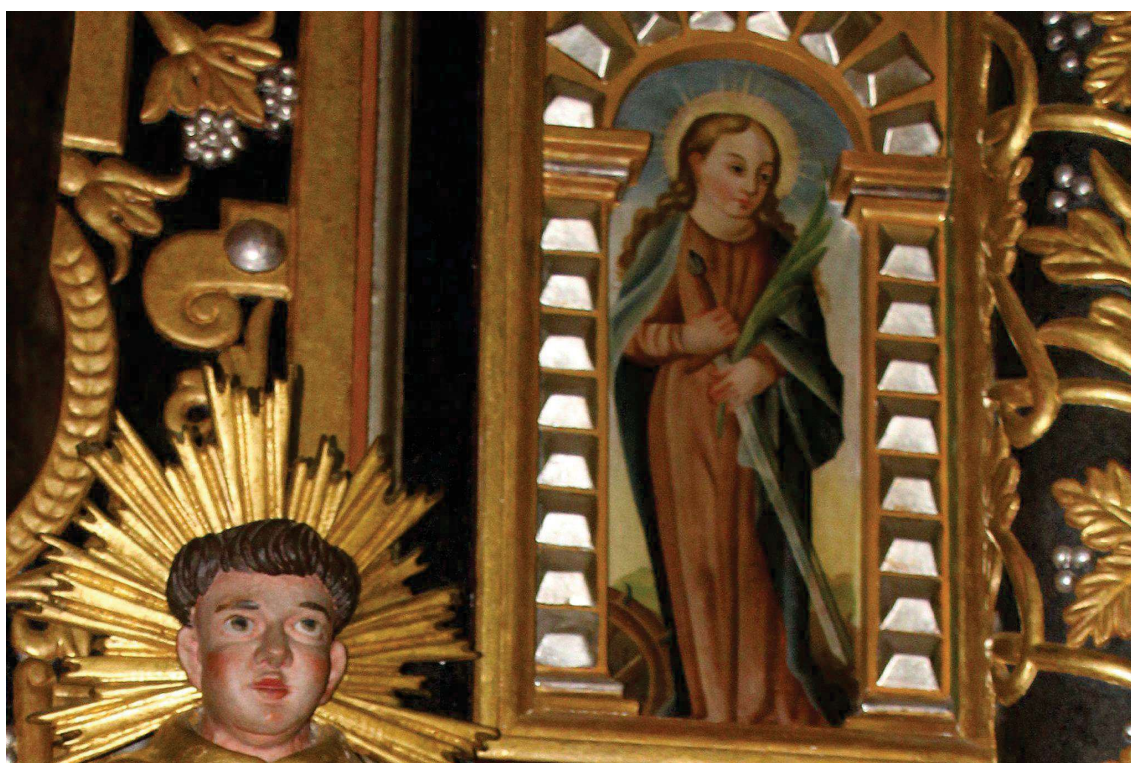
Na obrazach widoczna brudna, pociemniała, miejscami przebielona od „ześleplego” werniksu warstwa malarska. Obrazy zabrudzone. Werniksy nieznacznie pożółkły.

Widoczne są ubytki, przetarcia, zaplamienia malatury. Zaprawa miejscami jest słabo związana z podłożem. Widoczne nieznacznie przemalowana.

Fot. 7. Obraz tablicowy z ołtarza głównego z Kościoła p.w. Św. J. Chrzciciela w Białej Szlacheckiej. Obraz. Przed konserwacją. Fot. M. Kwiatkowski 2017 r.

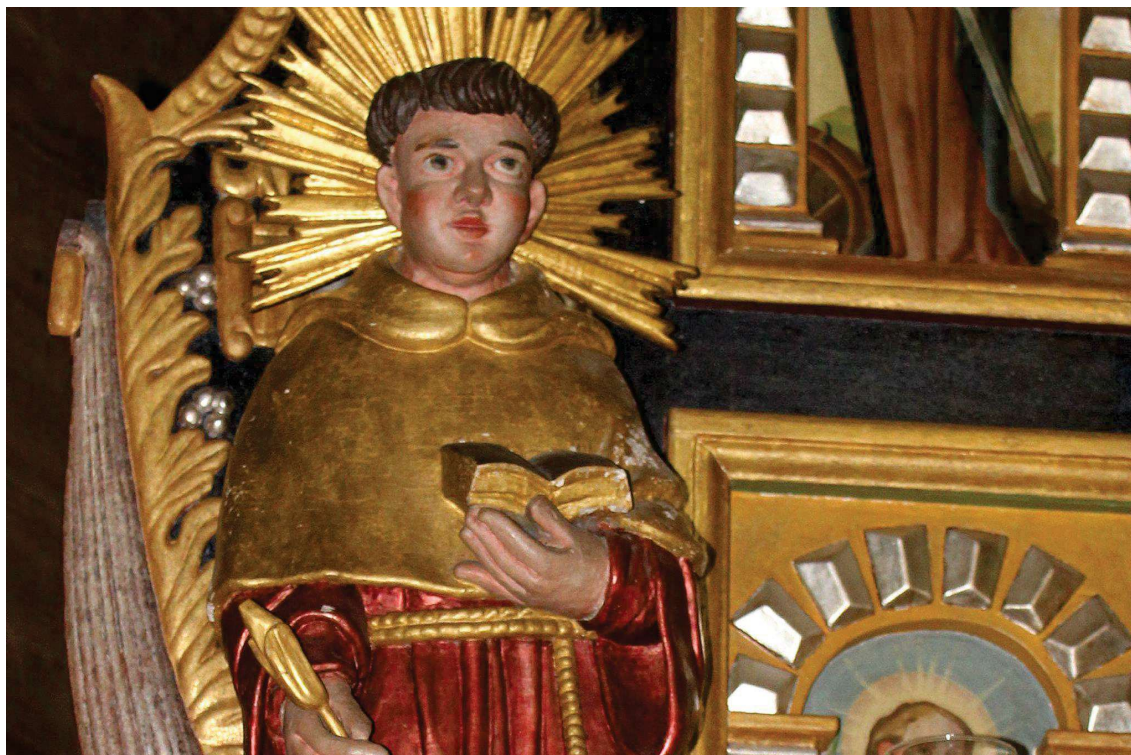
Fot. 8. Rzeźba z ołtarza głównego z Kościoła p.w. Św. Jana Chrzciciela w Białej Szlacheckiej. Przed konserwacją. Widoczne ubytki warstwy zaprawy i złocień. Fot. M. Kwiatkowski 2017 r.

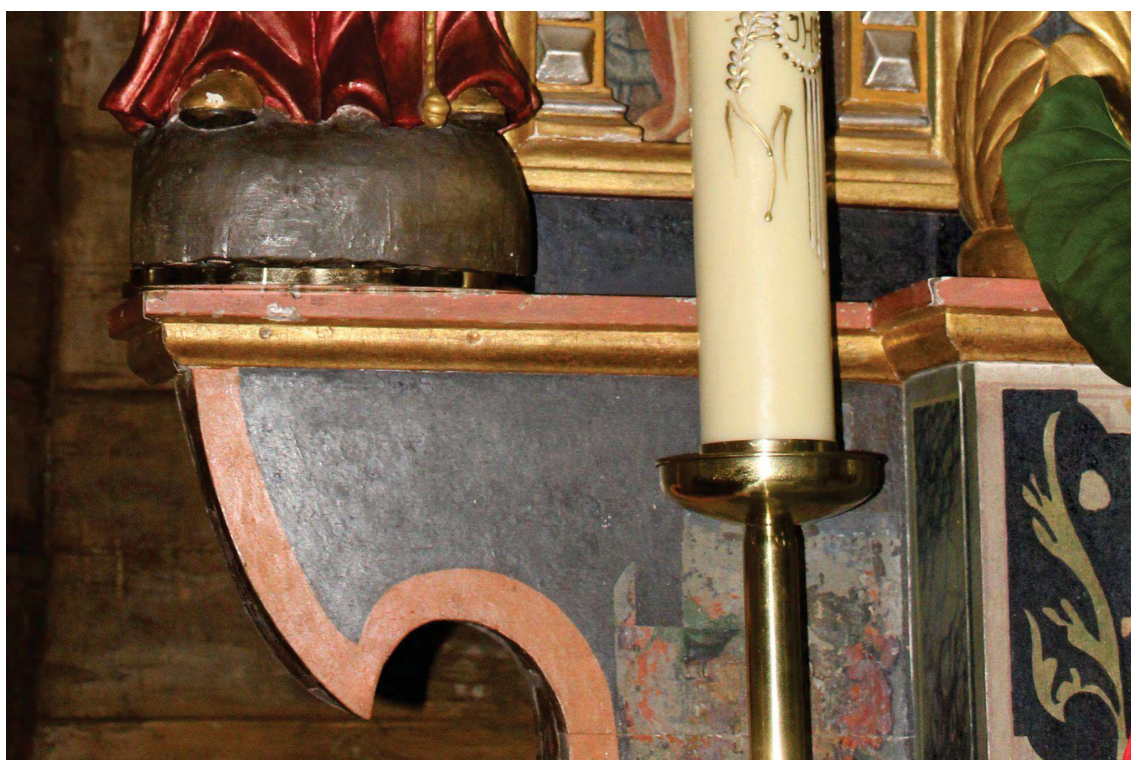
Fot. 9. Predella z ołtarza głównego z Kościoła p.w. Św. J. Chrzciciela w Białej Szlacheckiej. Przed konserwacją. Widoczne pęknięcia, świadek warstwy malarskiej. Fot. M. Kwiatkowski 2017 r.

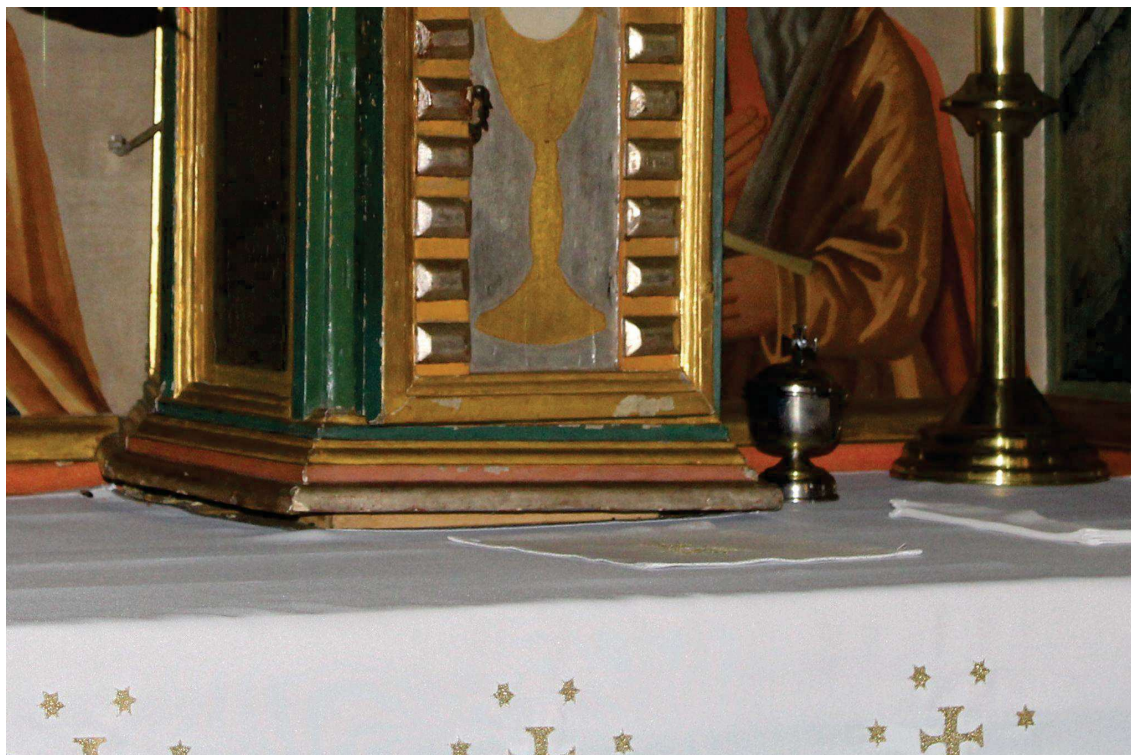
Fot. 10. Tabernakulum ołtarzowa z ołtarza głównego z Kościoła p.w. Św. Jana Chrzciciela w Białej Szlacheckiej. Przed konserwacją. Widoczne pęknięte elementy, ubytki zapraw, srebrzeń, złocień.
Fot. M. Kwiatkowski 2017 r.

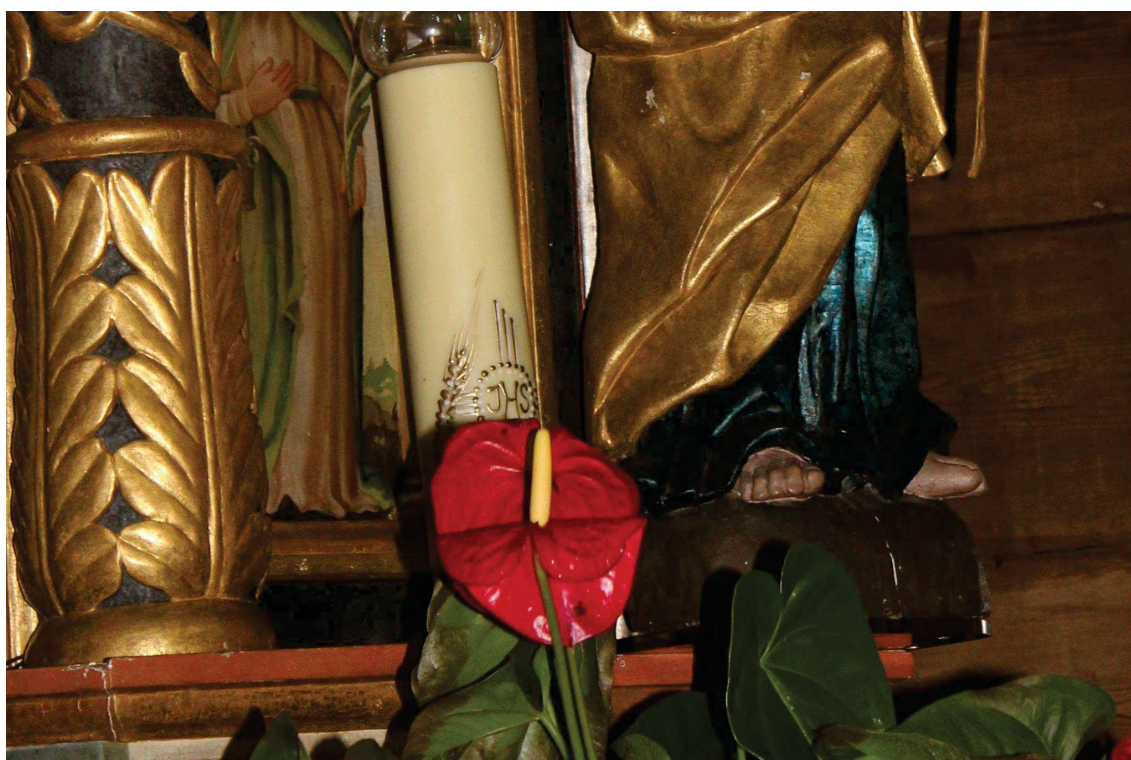
Fot. 11. Rzeźba z ołtarza głównego z Kościoła p.w. Św. J. Chrzciciela w Białej Szlacheckiej. Przed konserwacją. Widoczne pęknięcia, zoksydowane srebro, ubytki zaprawy i złocień.
Fot. M. Kwiatkowski 2017 r.

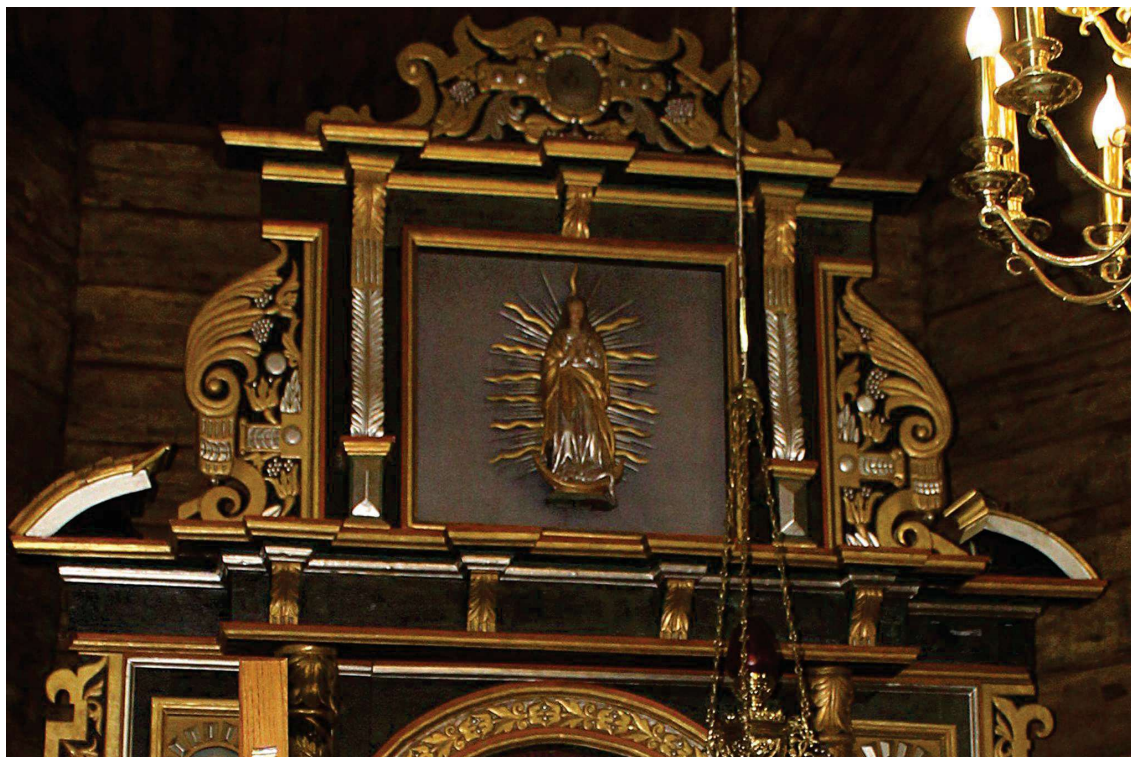
Fot. 12. Zwieńczenie z ołtarza głównego z Kościoła p.w. Św. Jana Chrzciciela w Białej Szlacheckiej. Przed konserwacją. Widoczne ubytki warstwy malarskiej, zaprawy i złocień.
Fot. M. Kwiatkowski 2017 r.

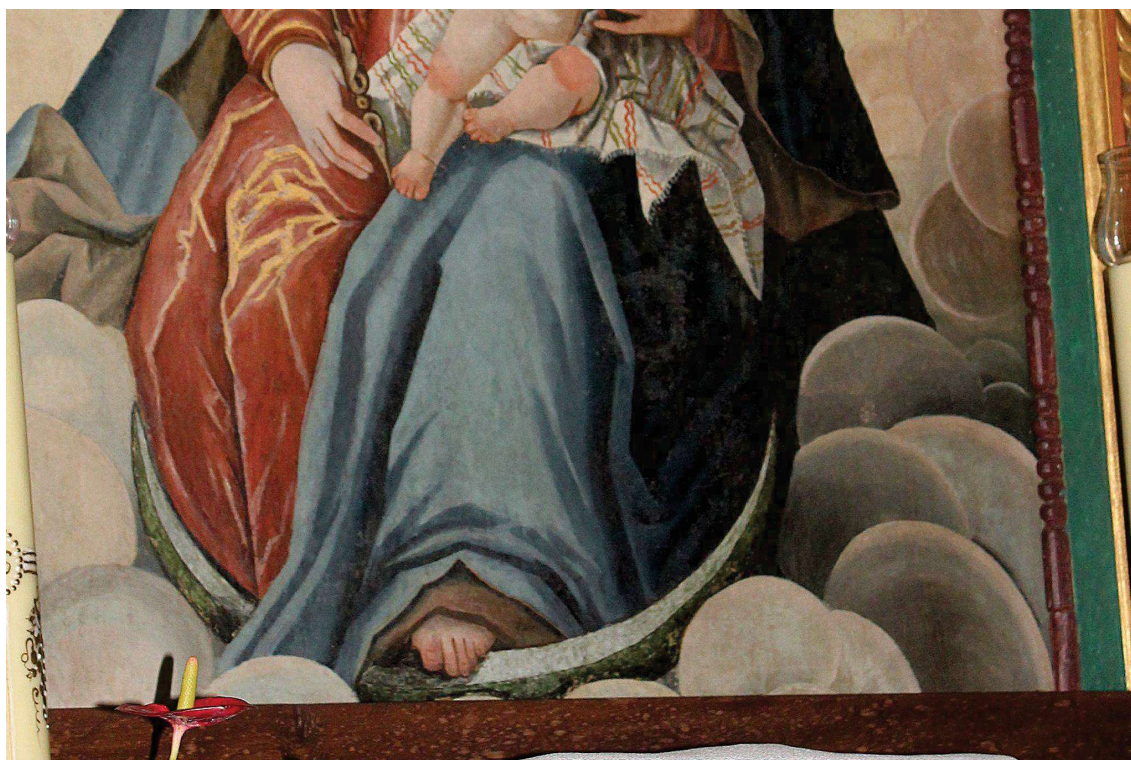
Fot. 13. Ołtarz główny z Kościoła p.w. Św. Jana Chrzciciela w Białej Szlacheckiej. Obraz Matka Boska z Dzieciątkiem. Fragment. Przed konserwacją. Fot. M. Kwiatkowski 2017 r.
